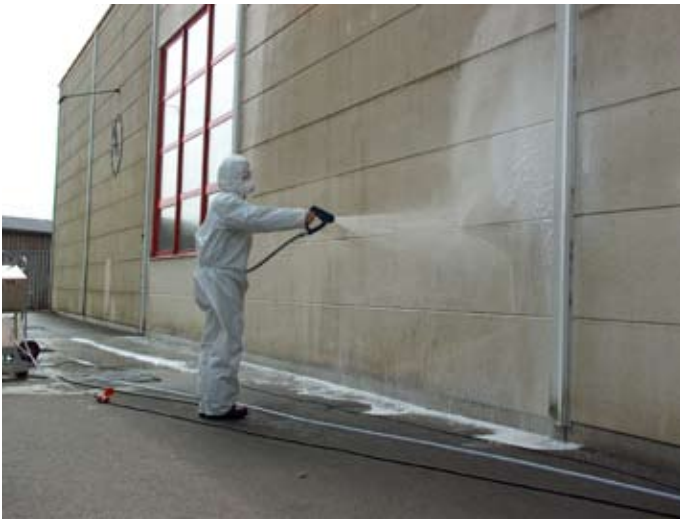
Vägg av lättbetong behandlas med Grön-Fri Proffs.

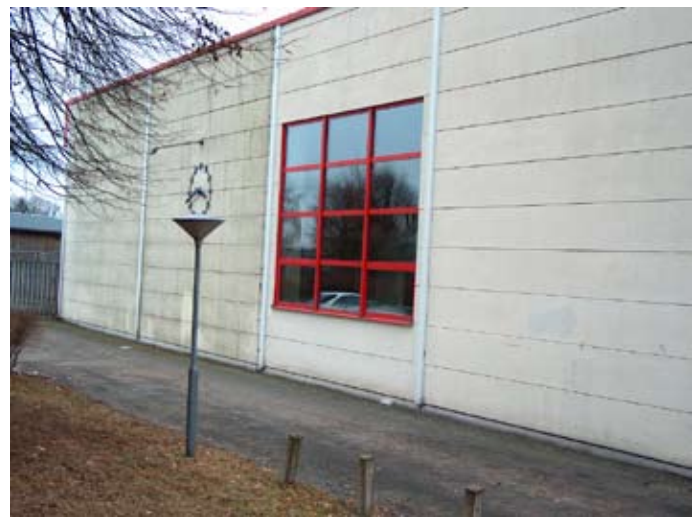
10 månader efter behandling med Grön-Fri. Ingen tvättning av ytan har gjorts.

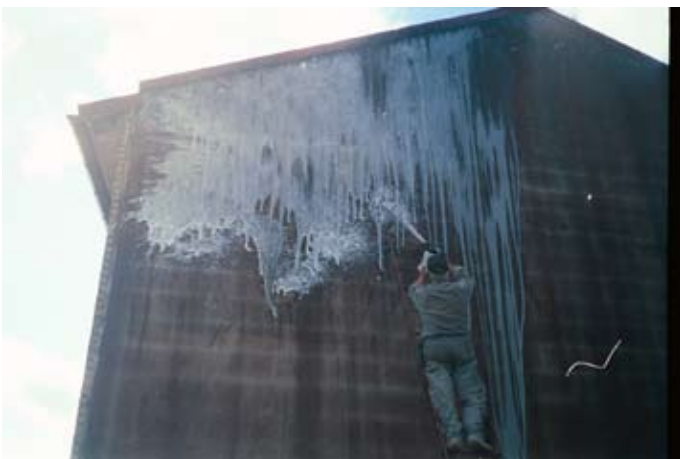
Putsad fasad med angrepp av rödalger behandlas med Grön-Fri Proffs.

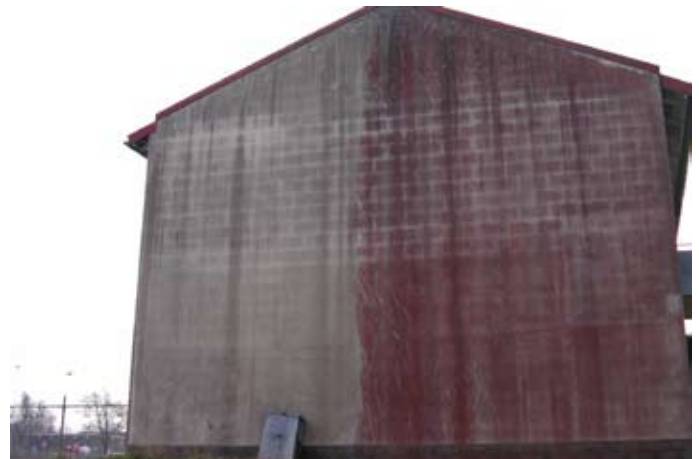
En månad efter behandling med Grön-Fri. Inget efterarbete.

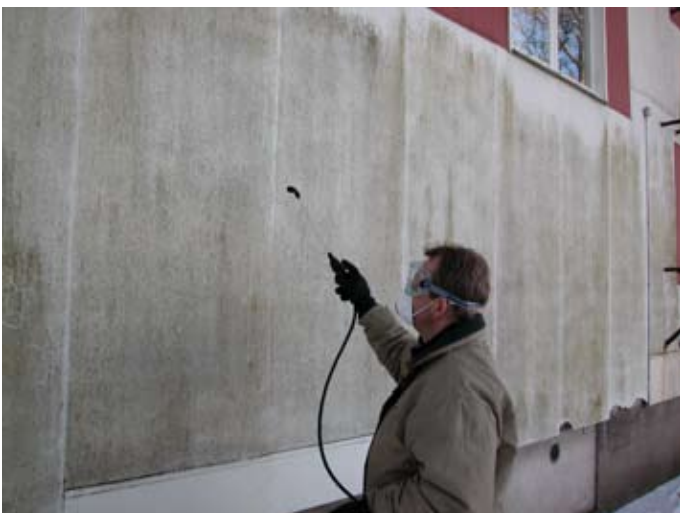
Mineralisk fasadskiva med angrepp av gröna alger behandlas med Grön-Fri

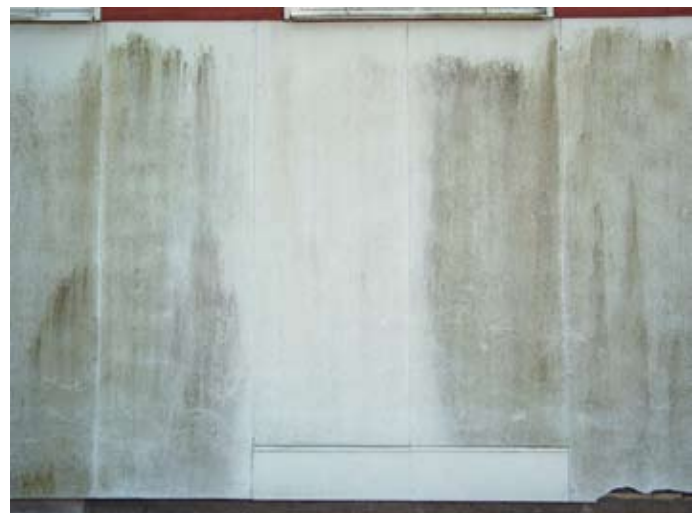
18 månader efter behandling med Grön-Fri, inget efterarbete.

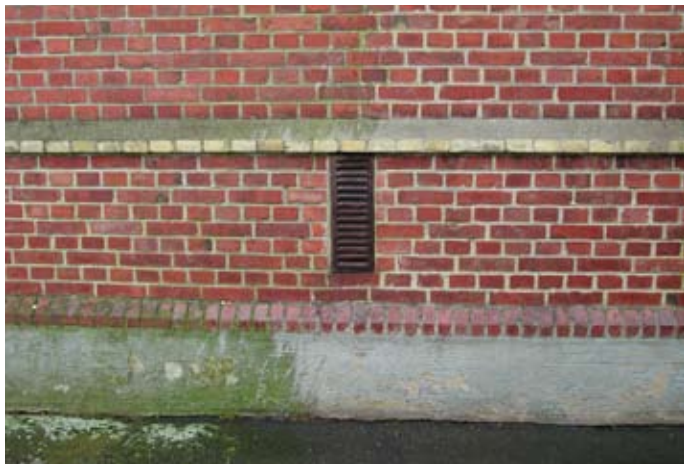
Tegelvåg med angrepp av gröna alger. Ett år efter behandling med Grön-Fri.

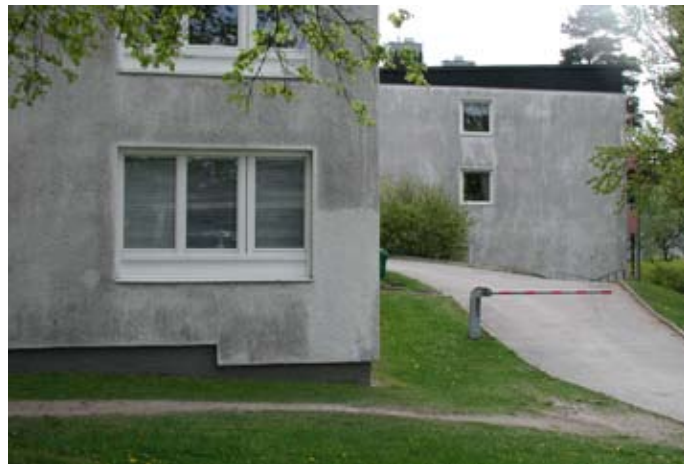
Putsad fasad, 18 månader efter behandling med Grön-Fri

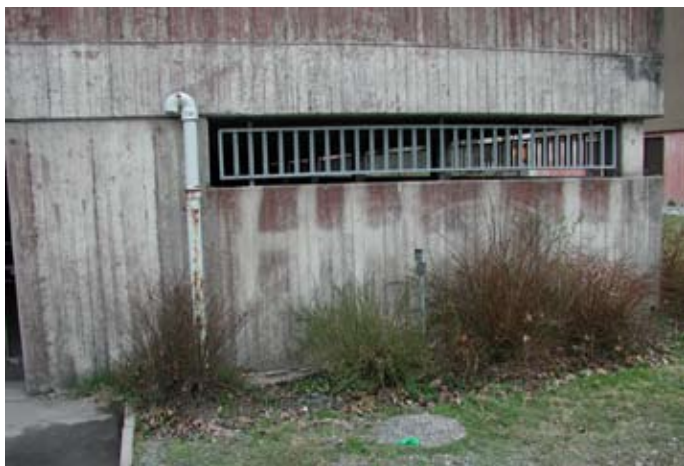
Parkeringshus av betong med röd alg, provyta behandlad med Grön-Fri

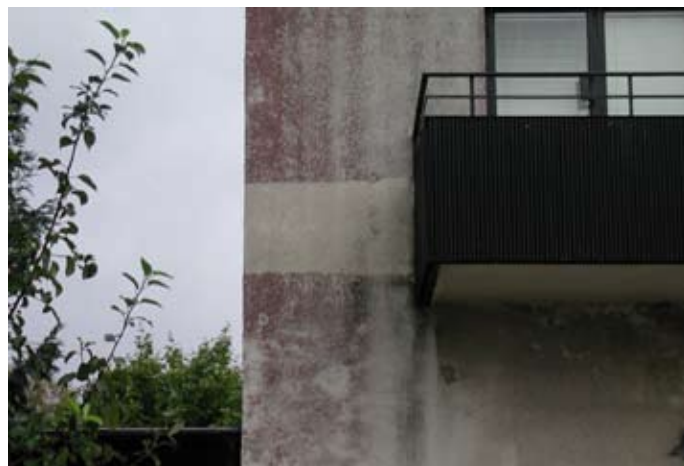
Målad putsad yta med angrepp av rödalg behandlad med Grön-Fri

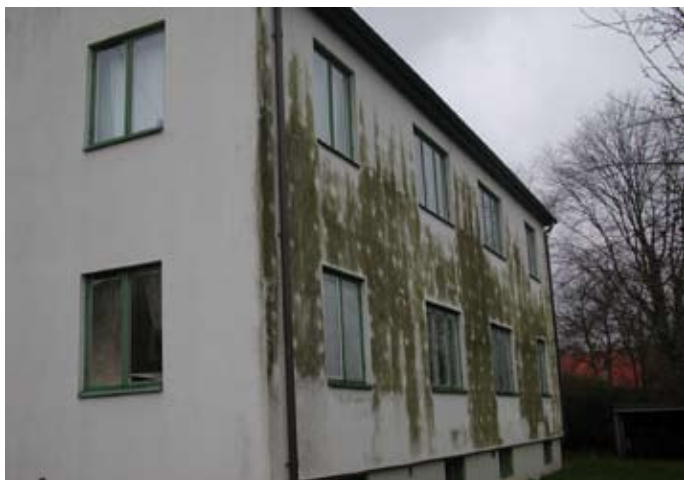
En tilläggsisolerad fasad med puts. Gavel mot norr. Ytan är fuktig längre efter det har regnat, och därmed har algen mer tid och bättre förutsättningar att växa än på sidsidorna. Man kan även se små fält där det inte växer, det är fästbrickor med spik under putsen. Dessa bildar köldbryggor, dvs. värme inifrån leds ut genom spiken och torkar upp ytan fortare.

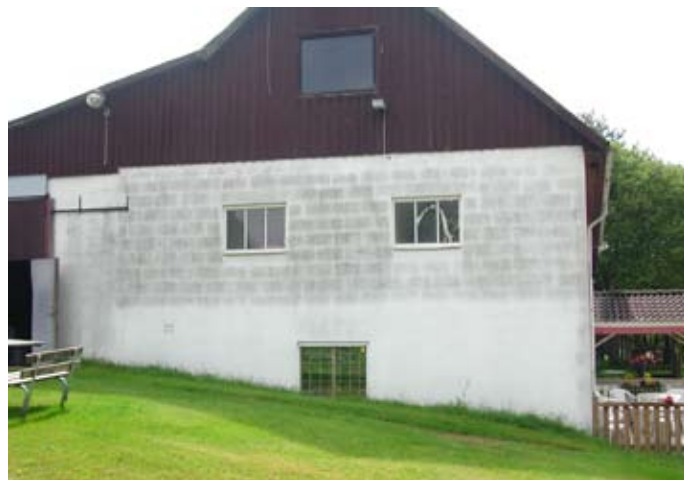
Gavel mot norr med murade betongblock. Uppvärmad af-färslokal i bottenplan. Andra planet är uppvärmt. Väggens är mindre fuktig i det undre planet.
