Grön-Fri på långtidstest

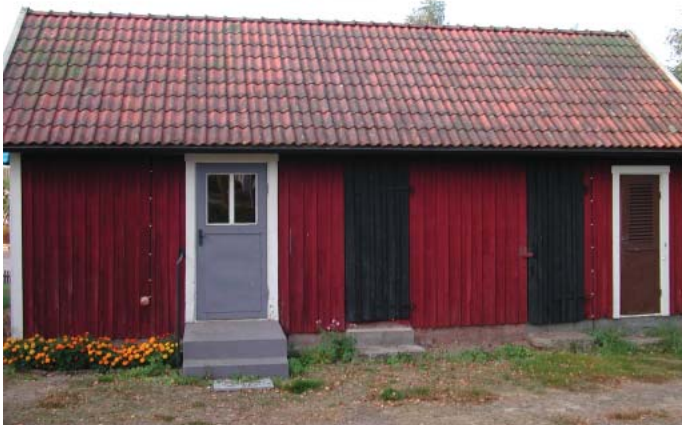
Tak med tegelpannor. Bilden är tagen 5 år innan bilden till höger, dvs 3 år innan behandlingen med Grön-Fri. Här kan även tillväxten av alger jämföras på en obehandlad yta.

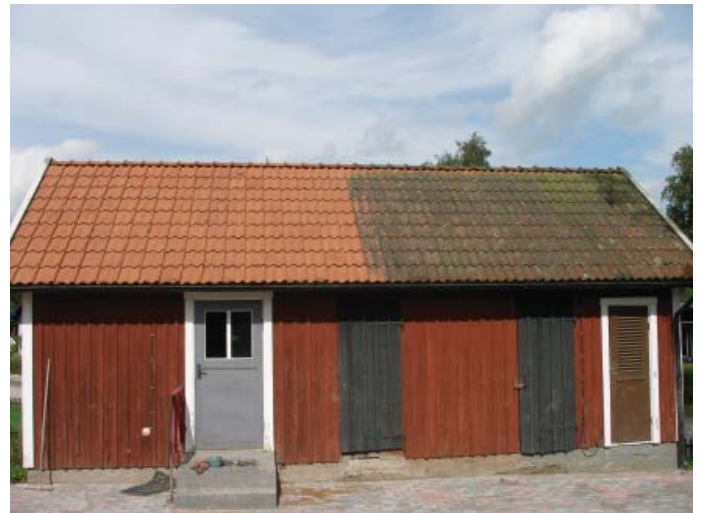
2 år efter behandling med Grön-Fri. Ingen tvättning av ytan har gjorts.

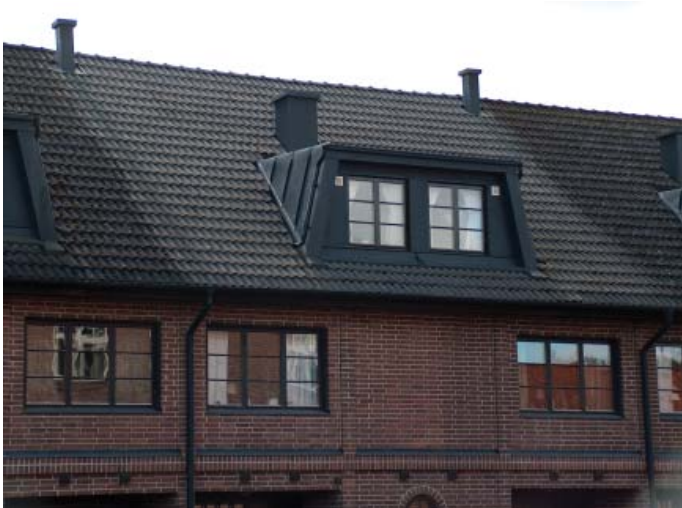
Tak med svarta betongpannor. Radhus med gemensamt tak. 2 år efter behandling med Grön-Fri.

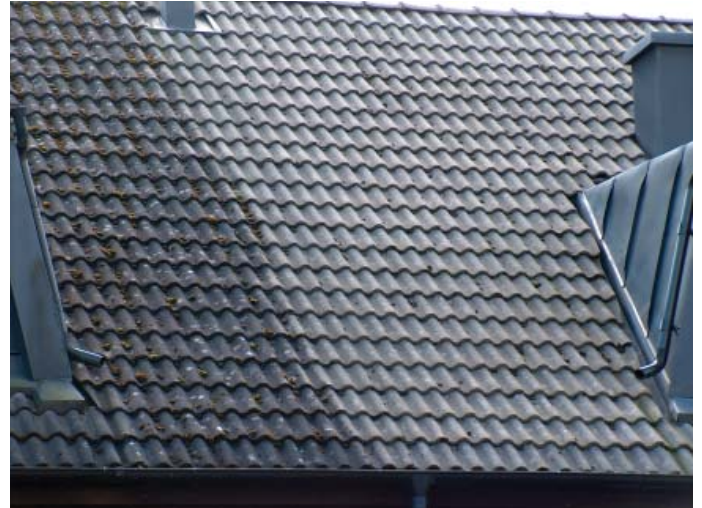
De största klumparna av mossa sopades ner innan behandling med Grön-Fri. Ingen efterbehandling.

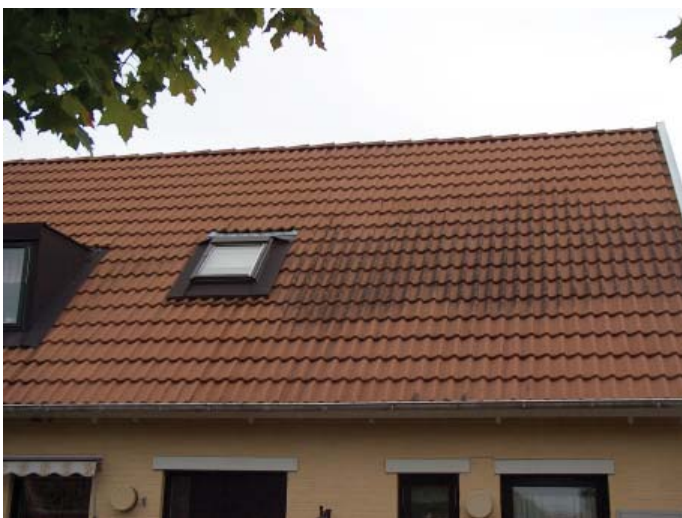
Det gäller att behandla hela taket. Annars tar det 1-2 år innan man ser var man har missat. Betongpannor.

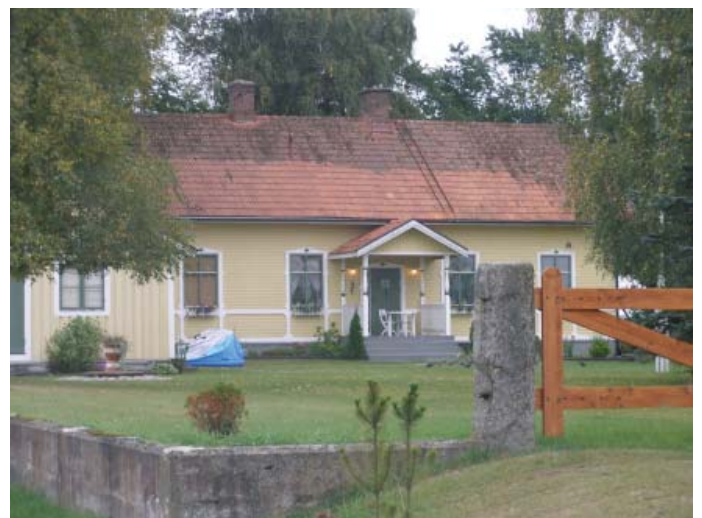
Här är ett tegeltak där man inte nådde så långt. Rätt utrustning såsom stege, sprututrustning, förlängningslans samt skyddsutrustning behövs för ett bra resultat.

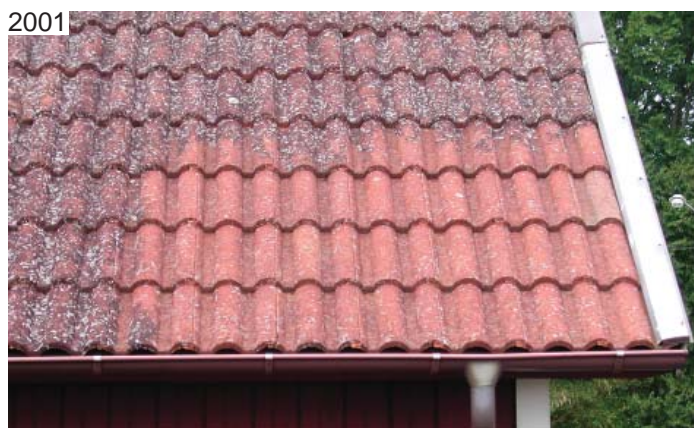
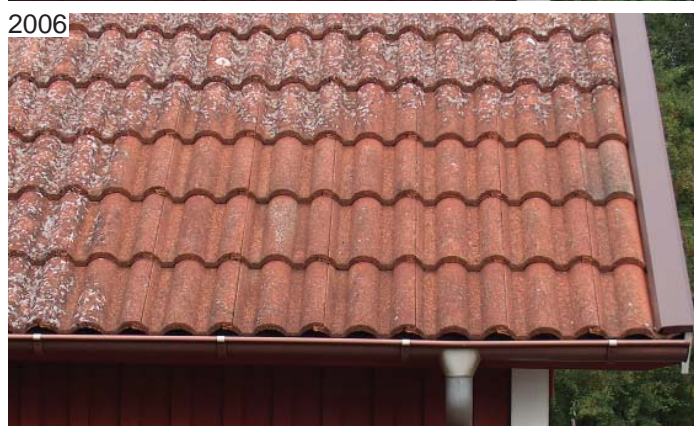
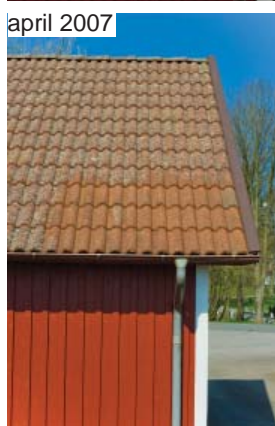
Tak med betongpannor behandlades år 2000. Ytan har sedan dess inte bearbetats eller behandlats på nytt. Efter ett år (2001) är i princip alla alger borta men en del av laven är fortfarande kvar. Efter två år är även laven borta. Efter 4-5 år börjar algerna komma tillbaka, och efter 7-6 år börjar även laven växa.

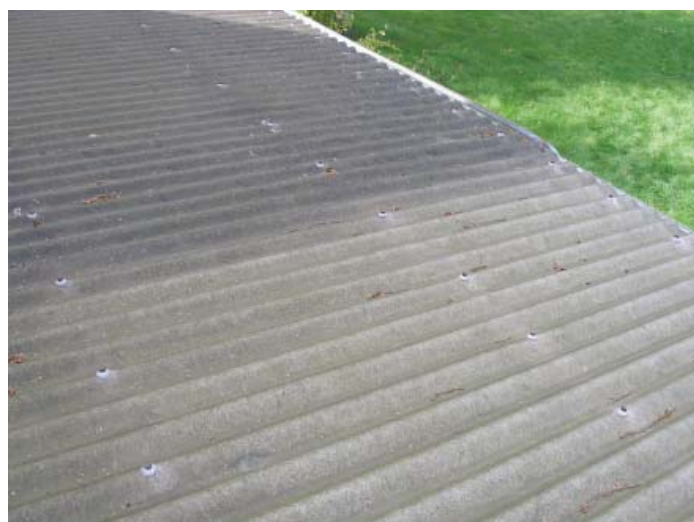
Tak av halvgenomskinlig glasfiber, 2 år efter behandling med Grön-Fri
